# 减振器异常噪声的试验研究与分析\*

**摘 要** 本文从系统的观点出发 ,对减振器的异常噪声问题进行了实验研究。研究中将减振器作为悬架的组件之一 ,考虑路面激励特性、轮胎动特性和减振器动特性对减振器异响的影响。为此 ,设计了实车道路和室内台架实验方法 ,进行了轮胎和减振器结构的模态测试 ,并利用先进的数据分析处理手段 ,对减振器噪声的影响因素进行了深入的分析 ,得到了一些新的重要的结论。本文的研究对进一步从系统的观点了解减振器异响发生的机理 ,进而寻求异响控制手段具有一定的工程意义。

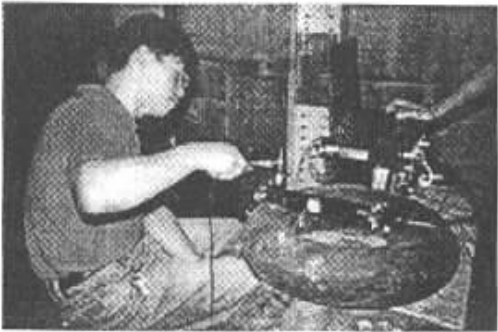
图 7 减振器模态测试系统

的困难,本研究仅仅测量了其外壳的径向模态特性。测试时将被试振器(活塞杆处于半行程状态)支承在柔软的充气轮胎上,建立自由边界条件。采用单点激振,多点拾振的方法。利用力锤敲击减振器,用阻抗头测定激励力,利用加速度传感器测定减振器外筒上预定拾振点的径向振动加速度信号。拾振点共 35 个,在外筒沿轴向分 7 组等间隔布置,每组 5 个测点。测量系统和测试现场如图 7 所示。采用变时基触发采样,采样频率为 8000Hz(力通道)和 4000Hz(加速度)通道。计算频率响应函数(20 段平均),采用曲线拟合的模态识别方法确定减振器的模态参数。测量得到的两种减振器的模态频率对比见表 3。比较可知,两种减振器的模态频率相差很大,旧结构减振器的模态频率较高。而且,两种减振器的径向模态频率都在减振器异响的频带之外,说明径向模态振动与减振器的噪声关系不大,这与前面的结论也是一致的。

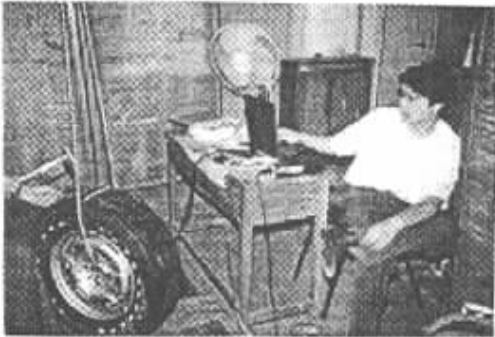
图 8 轮胎模态测试系统

轮胎自由状态下的固有振动特性(固有频率和固有振型)表征了轮胎的固有特性,它只决定于轮胎的固有物理属性(刚度和质量)。测量时,轮胎气压确定在 2.0bar。将被试轮胎用柔软的橡皮筋悬挂起来,建立自由自由边界条件。单点激振,多点拾振。利用力锤敲击轮胎的胎面,同时利用阻抗头测定激励力,利用加速度传感器测定胎面上预定拾振点的振动加速度信号。拾振点 120 个(轮胎 195/69R14)和 96 个(轮胎 185/70R13),在胎面上周向 24 组等间隔布置,每组 5 个(4 个)测点,测取轮胎面径向振动加速度。采用变时基触发采样,采样频率为 8000Hz(力通道)和 1000Hz(加速度)通道。计算频率响应函数(20 段平均),采用曲线拟合的模态识别方法确定轮胎的模态参数。图 8 所示为轮胎模态测试现场图。
